# 云南省恩洪煤矿二号井“2·21”

## 其他事故调查报告

2019年2月21日17时38分，云南省恩洪煤矿二号井南区1203采区31603机采工作面发生一起其他事故，造成1人死亡，直接经济损失153.2万元。

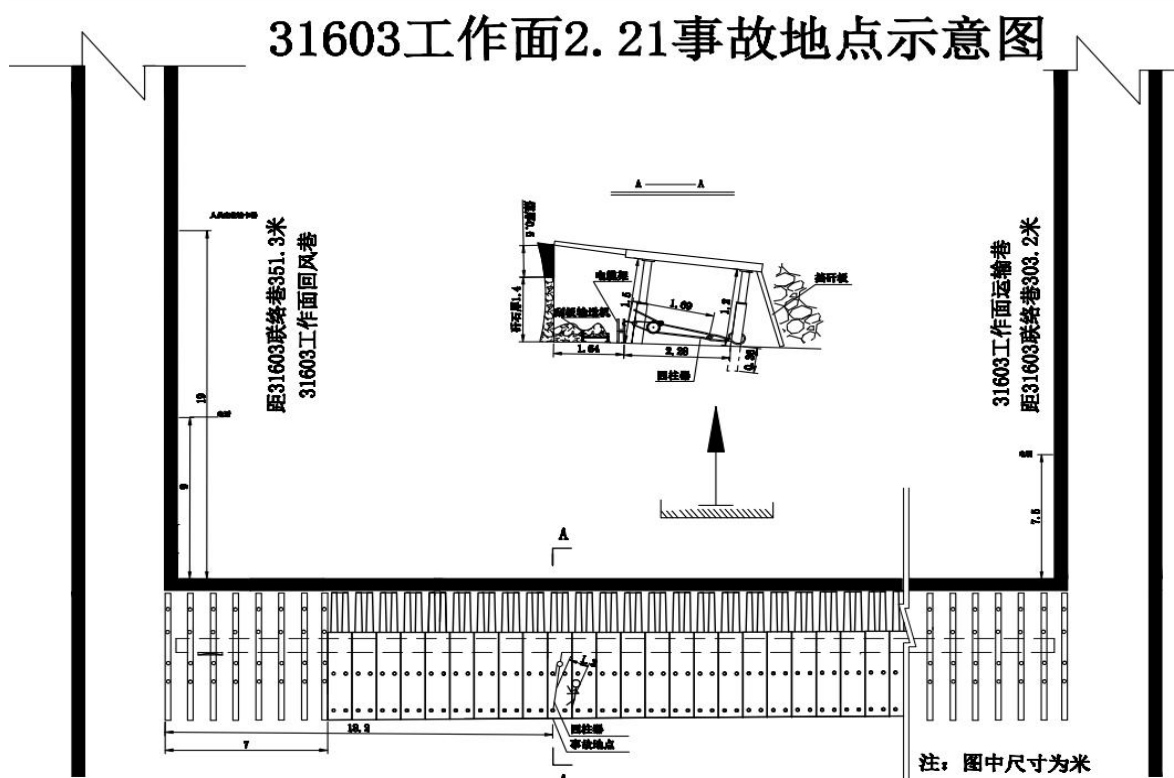
图一：云南省恩洪煤矿二号井“2·21”其他事故现场示意图

事故地点位于云南省恩洪煤矿二号井南区 1203 采区 31603 机采工作面距回风巷 18.2m 处（见图一）。31603 机采工作面长 144m，采煤方法为高档普采，工作面机头、机尾 7m 采用 2.5m 单体液压支柱配合 4.4m  $\pi$  型钢梁支护，中部采

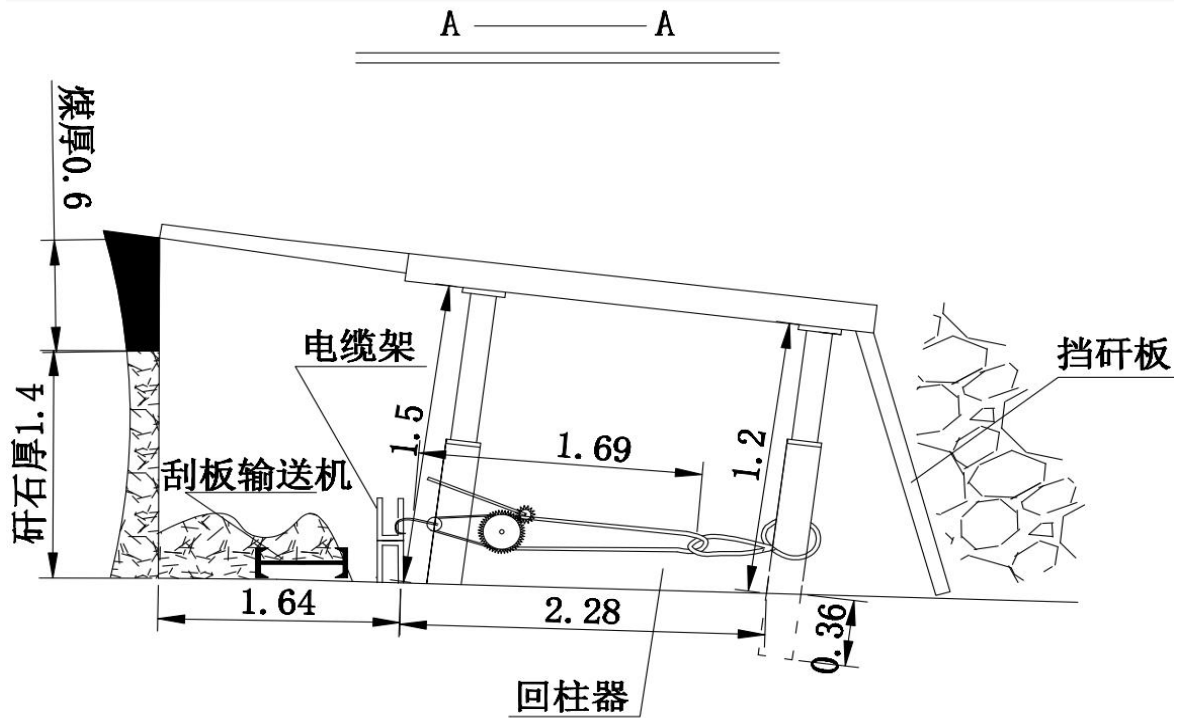
图二：云南省恩洪煤矿二号井“2·21”其他事故现场剖面图

经现场勘查，事故地点遇地质构造，顶板压力增大，底板较软，支架支柱有钻底现象，经测量，事故地点支架后支柱外露部分长 1.2m，有 0.36m 钻底，前支柱外露部分长 1.5m（见图二）。

2. 现场管理有差距。一是现场安全检查不到位。对胡先记使用的回柱器棘轮有 3 个齿损坏的安全隐患未及时查出并制止使用；二是对职工违规操作制止不力。对胡先记在后支柱钻底 0.36m 的情况下，强行使用损坏的回柱器移柱的行为制止不力。

（四）煤矿要强化技术管理。一是深刻汲取此次事故教训，严格作业规程和安全技术措施的编制、审批以及落实；二是要加强顶板管理，采掘作业点遇地质构造条件发生变化，要及时补充安全技术措施，加强顶板观察，防止支柱钻底，严禁无措施组织施工；三是完善设备安全技术操作规程和建立设备领用、维护、管理制度，定期对机械、电气设备进行安全检查，避免设备故障伤人。

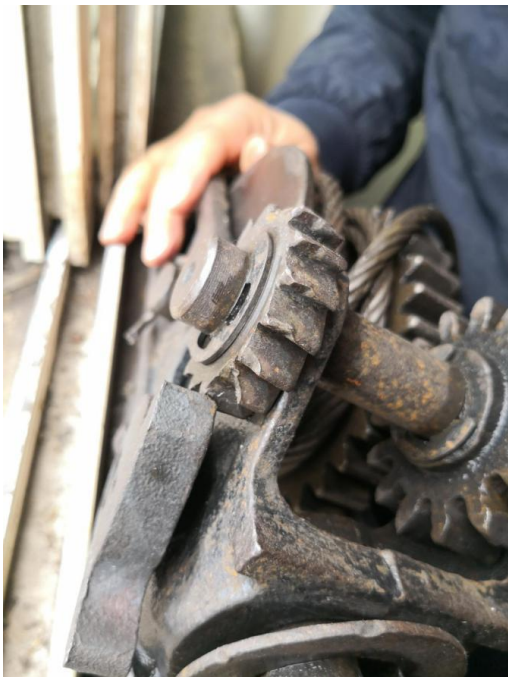
现场有 1 个回柱器，处于半拉紧状态，钩头挂在刮板输送机电缆架上，另一端用钢丝绳固定在整体顶梁悬移液压支架后支柱上，钢丝绳处于水平状态。回柱器棘轮有 3 个齿部

分缺失（见图三）（其中连续缺失的2个齿中，1个齿缺失1/2,1个齿缺失1/3，另外1个齿缺失1/2）。回柱器棘爪固定螺丝松动，棘爪不能回位，与棘轮只能啮合1/3（见图四）。

图三：回柱器棘轮有3个齿部分缺失

现场作业人员使用损坏的回柱器强行移柱，回柱器手柄回弹，击伤左胸致死。

3. 设备使用维护管理不到位。一是未制定回柱器安全技术操作规程和领用、维护、管理制度。二是未对井下在用的回柱器进行定期检查，未对不完好的回柱器及时维修或更换。

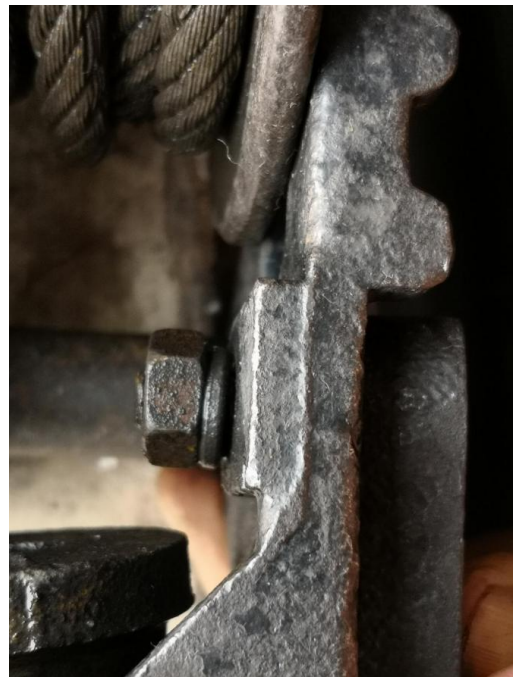
图四：回柱器棘爪固定螺丝松动
